## **INFORME FINAL DEL PROYECTO DE INVESTIGACIÓN Y CONSERVACIÓN PREVENTIVA DE UNA COLECCIÓN DE COSTUREROS DEL COMPLEJO ARQUEOLÓGICO MATEO SALADO**

**Presentado por: Mg. Pedro Espinoza Pajuelo**  
**R. N. A. N° CE-0055**

**2024**

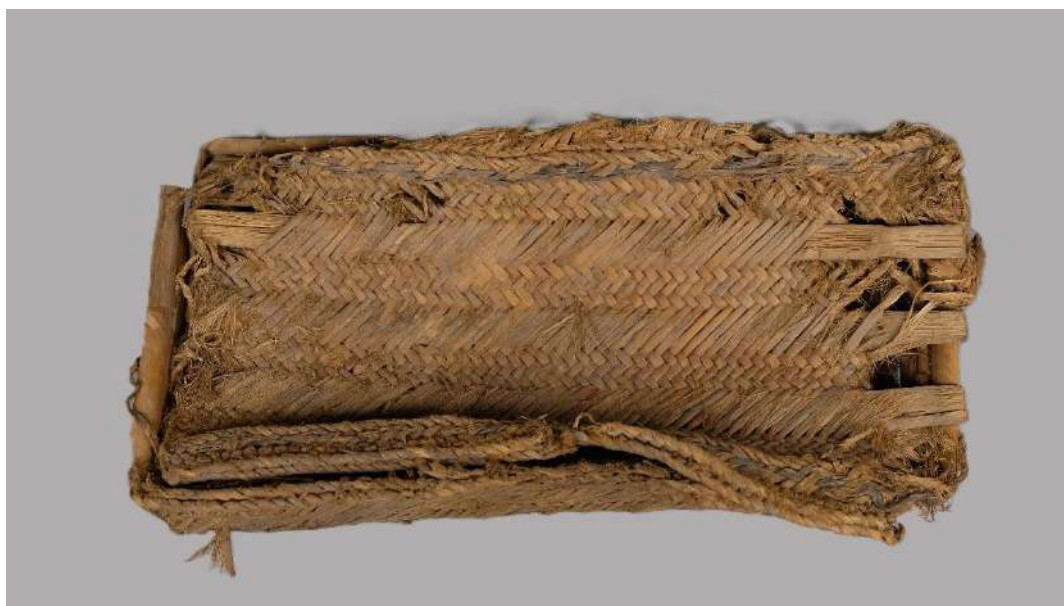
Figura 1. Costurero CCO-001

un parche en la base y una costura en el borde de la abertura que podrían corresponder a los restos de un forro que envolvió la canasta.

Tiene un porcentaje conservado del 85%, su estado de conservación es regular. Presenta daños estructurales (pérdida de material, perforaciones y deformación), desfiguración (desgaste y suciedad) y daño biológico (infestación por escarabajos).

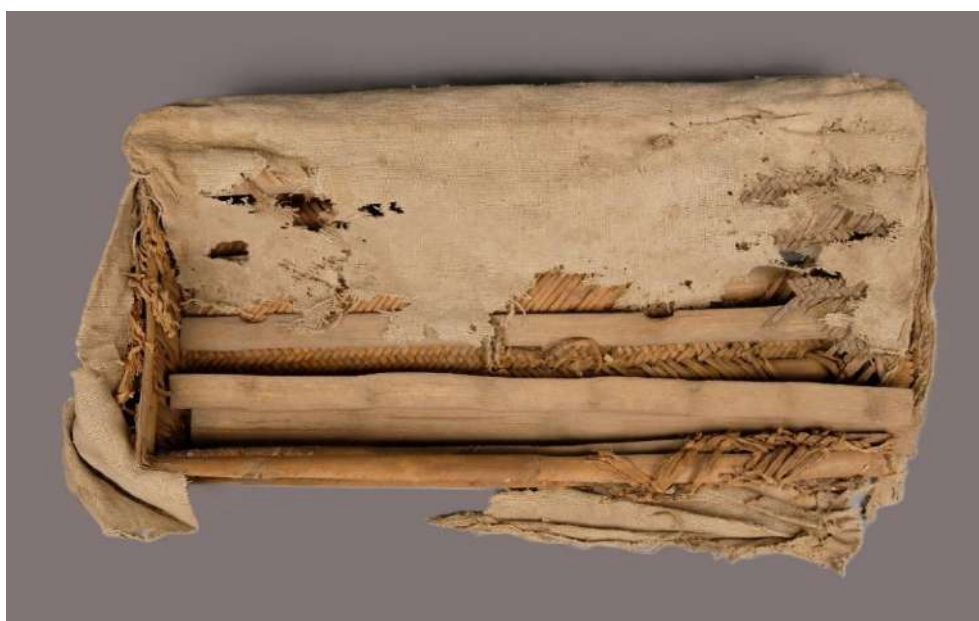
Figura 3. Costurero CCO-002

La canasta está forrada por una tela llana de algodón beige, que se adapta a su forma mediante dobleces unidos con puntadas de hilván. La tela es reutilizada, presenta varias áreas zurcidas.

Tiene un porcentaje conservado del 70 %, su estado de conservación es malo. Presenta daño estructural (pérdida de material, perforaciones, resecamiento y deformación) y desfiguración (manchas, desgaste y suciedad).

El paño de algodón que forra la canasta también tiene faltantes, pequeños agujeros producidos por insectos y roturas grandes producidas por cortes. En la zona que cubre la base tiene una mancha oscura producida por contacto con algún material orgánico.

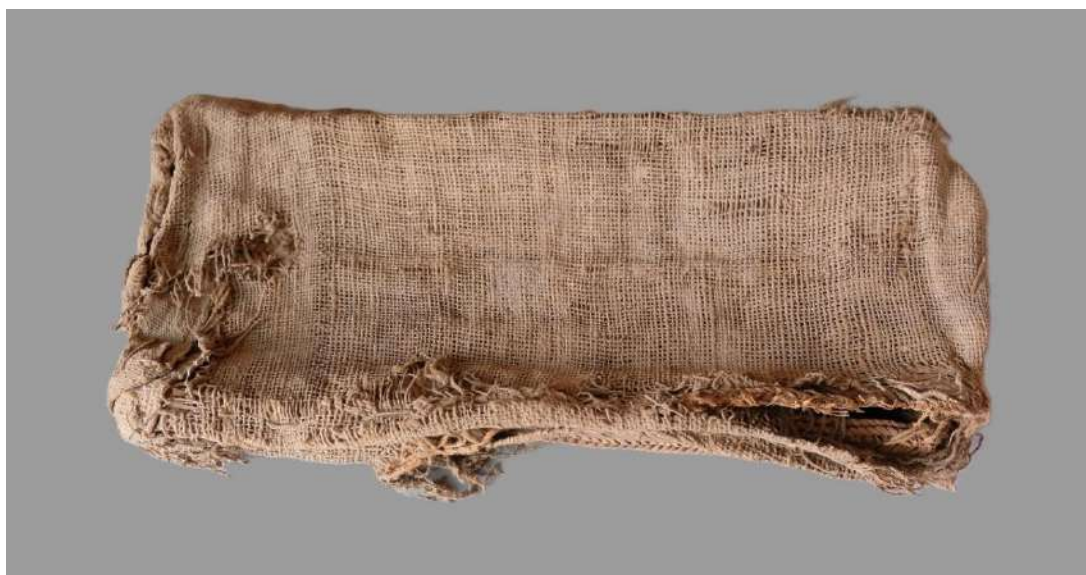
Figura 6. Costurero CCO-003

La canasta está forrada por una tela llana de algodón beige, que se adapta a su forma mediante dobleces cosidos con puntadas de hilván recto. La tela sería reutilizada.

Tiene un porcentaje conservado del 95 %, su estado de conservación es regular. Presenta daño estructural (pérdida de material, perforaciones, resecamiento, deformación y pliegues), desfiguración (desgaste y suciedad) y daño biológico (insectos).

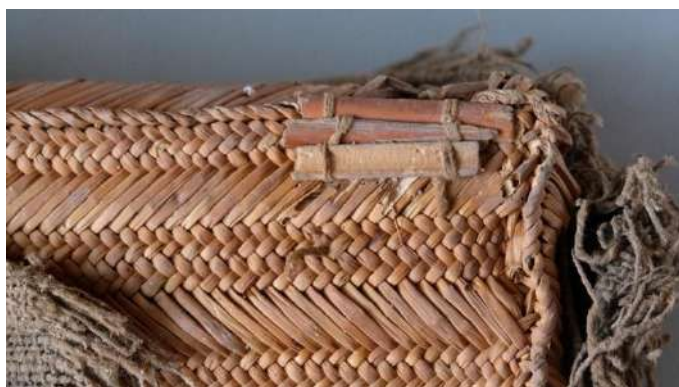
Figura 7. Resane en base de costurero

La base del costurero presenta una de sus esquinas resanadas. El deterioro de un segmento del tejido fue cubierto por tres pequeños trozos de caña que son sujetados mediante una costura de hilos de algodón en la parte externa de la base. El resane mide 4.5 cm de largo por 2 cm de ancho.

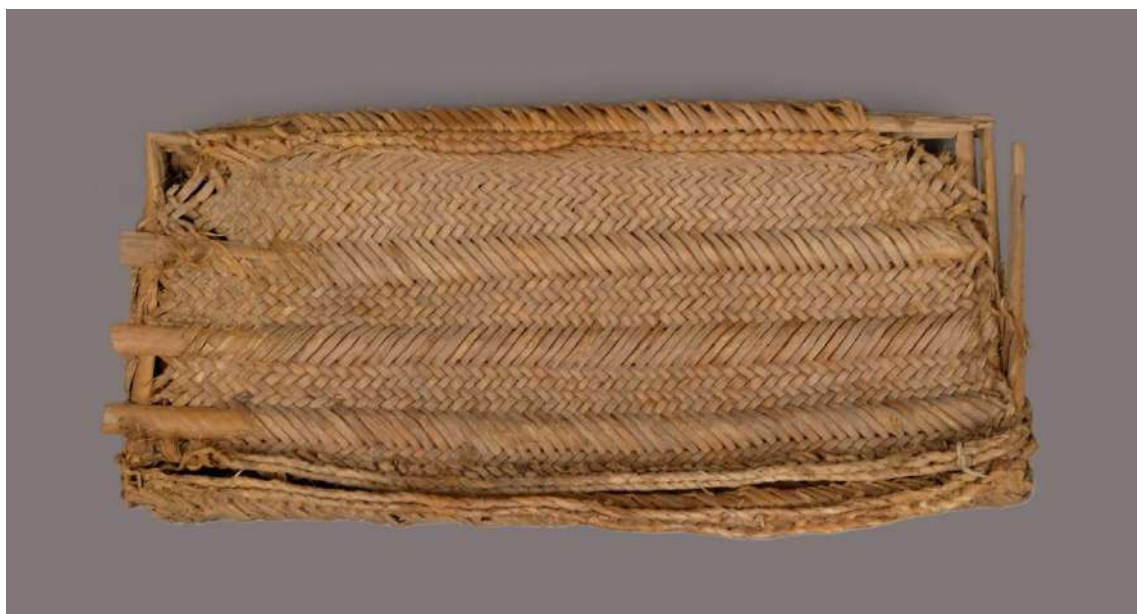
Figura 9. Costurero CCO-004

Tiene un porcentaje conservado del 92 %, su estado de conservación es bueno. Presenta daño estructural (pérdida de material y deformación) y desfiguración (desgaste y suciedad).

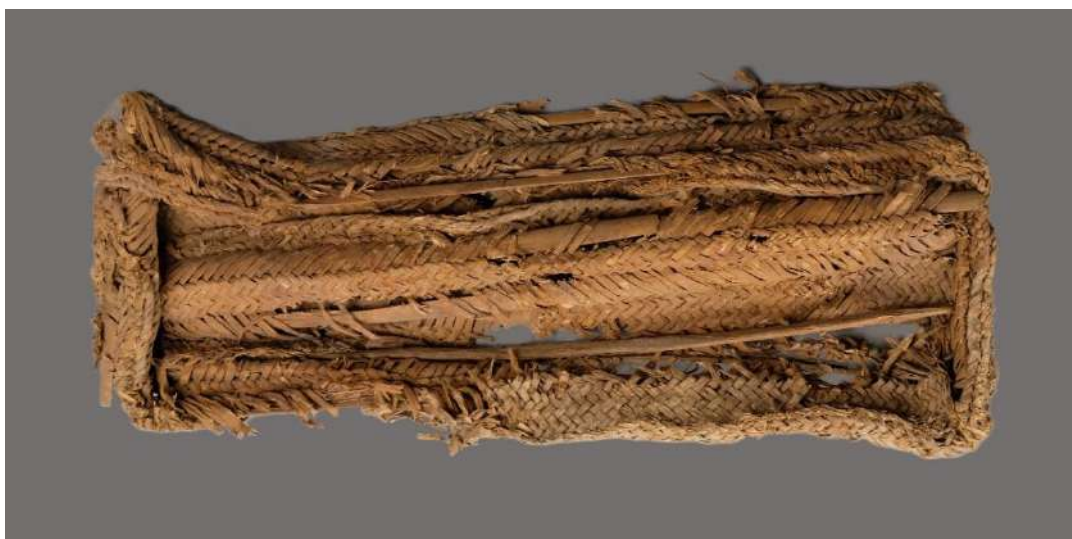
Figura 11. Costurero CCO-005

Se encuentra deformado y en avanzado estado de deterioro. Al igual que los costureros enteros, su cuerpo está conformado por tres hileras superpuestas de cañas partidas y dobladas en forma de rectángulo, unidas mediante el tejido trenzado de fibras de junco. La base y tapa están formadas también por tres cañas partidas dispuestas horizontalmente y el tejido de junco. La técnica de manufactura es el trenzado de sarga. No contenía instrumentos de textilería.

Su estado de conservación es malo. Los materiales registrados representan aproximadamente el 60 % de su estructura. Presenta daño estructural (pérdida de material, perforaciones, resecamiento y deformación) y desfiguración (desgaste y suciedad).

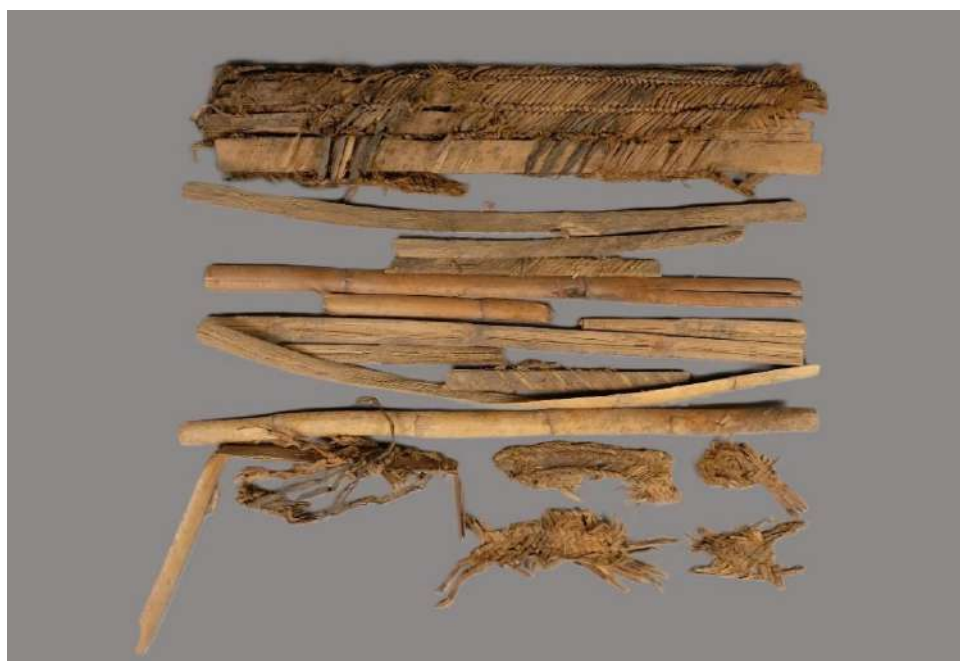
Figura 15. Fragmentos de costurero (CCO-009)

Se conservan parte de las cañas y un fragmento del cuerpo, que corresponderían a un 22 % del total de los materiales empleados en su elaboración. Las cañas muestran deterioro en la corteza por presión y rozaduras. El tejido de junco del fragmento de cuerpo presenta un agujero, manchas producidas por humedad y el deterioro de las fibras que han perdido unidad, disgregándose. En cuanto los fragmentos de tejido, estos son muy pequeños, se encuentran resacos y frágiles a la manipulación.

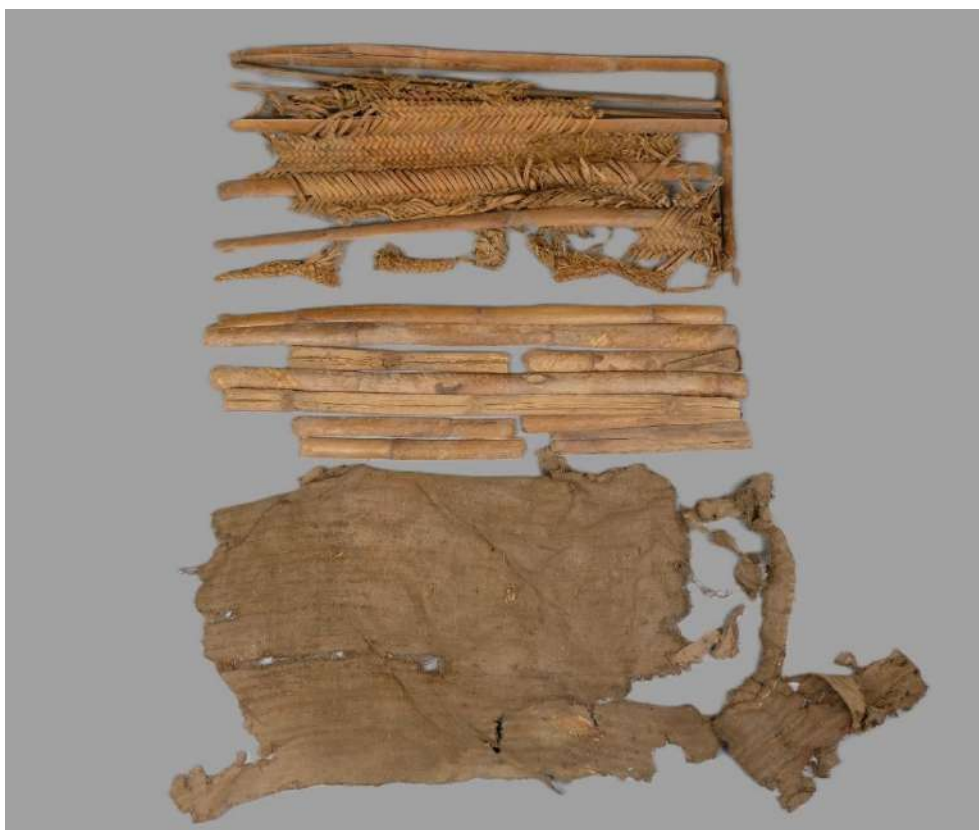
Figura 16. Fragmentos de costurero (CCO-010)

Se conservan parte de las cañas y un fragmento de la base, que corresponderían a un 37 % del total de los materiales empleados en la elaboración de la canasta. Las cañas muestran deterioro en la corteza por presión y rozaduras. El tejido de junco del fragmento de la base presenta agujeros producidos por insectos, deformación por presión de los depósitos superpuestos y materiales que contenía, y manchas de color rojo por contacto con tiza. Los fragmentos de tejido de junco son muy pequeños y se encuentran resacos y frágiles a la manipulación.

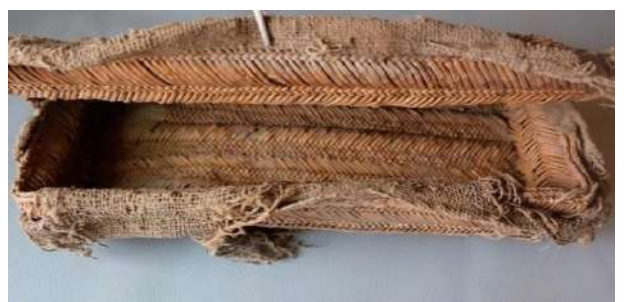
VISTA DE DETALLE

Presenta infestación de escarabajos. Es necesario un monitoreo constante de la pieza para evitar mayor deterioro.
