## **INFORME FINAL DEL PROYECTO DE INVESTIGACIÓN Y CONSERVACIÓN PREVENTIVA DE UNA COLECCIÓN DE COSTUREROS DEL COMPLEJO ARQUEOLÓGICO MATEO SALADO**

**Presentado por: Mg. Pedro Espinoza Pajuelo**  
**R. N. A. N° CE-0055**

**2024**

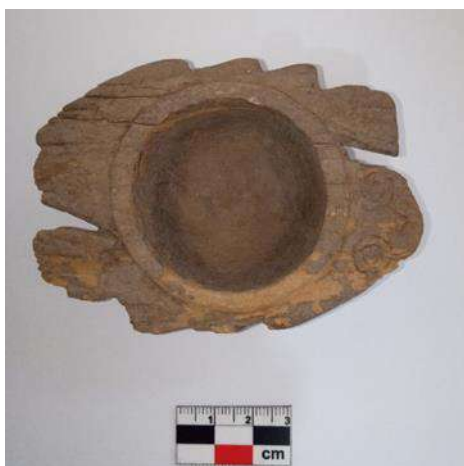
Figura 2. Recipiente de madera

Tiene un porcentaje conservado del 85%, su estado de conservación es regular. Presenta daños estructurales (pérdida de material, perforaciones y deformación), desfiguración (desgaste y suciedad) y daño biológico (infestación por escarabajos).

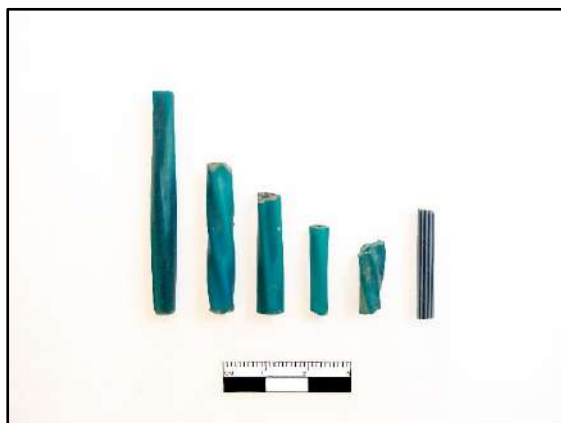
Figura 4. Cuentas Nueva Cádiz

Tiene un porcentaje conservado del 70 %, su estado de conservación es malo. Presenta daño estructural (pérdida de material, perforaciones, resecamiento y deformación) y desfiguración (manchas, desgaste y suciedad).

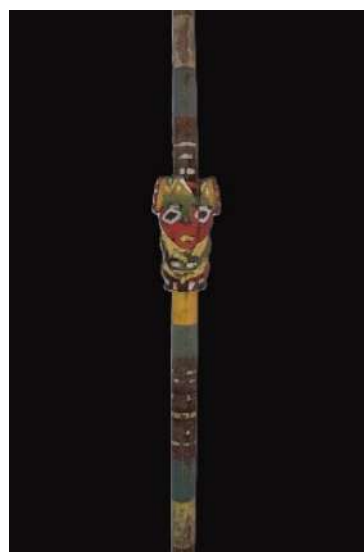
Figura 8. Detalle de piruro escultórico

Tiene un porcentaje conservado del 95 %, su estado de conservación es regular. Presenta daño estructural (pérdida de material, perforaciones, resecamiento, deformación y pliegues), desfiguración (desgaste y suciedad) y daño biológico (insectos).

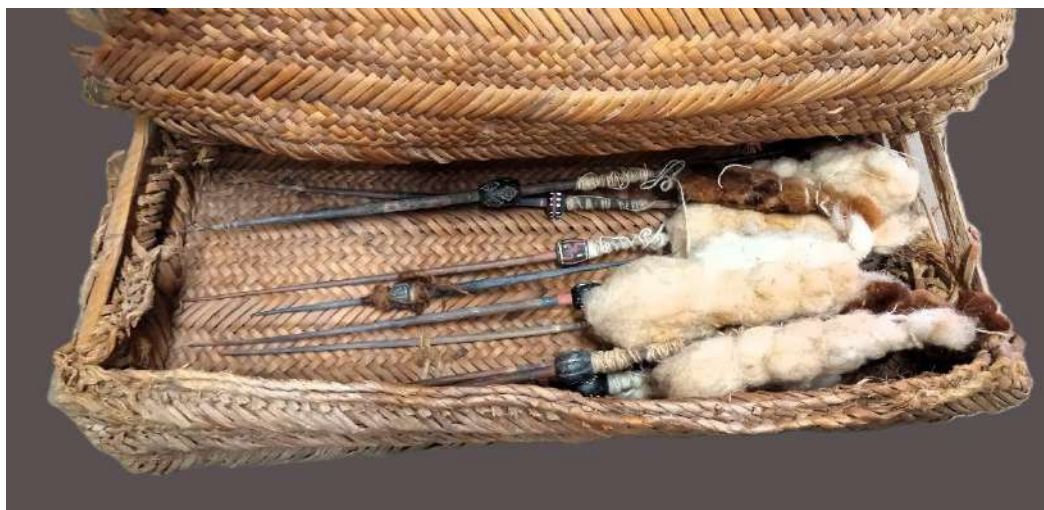
Figura 10. Husos en proceso de hilado en costurero

Tiene un porcentaje conservado del 92 %, su estado de conservación es bueno. Presenta daño estructural (pérdida de material y deformación) y desfiguración (desgaste y suciedad).

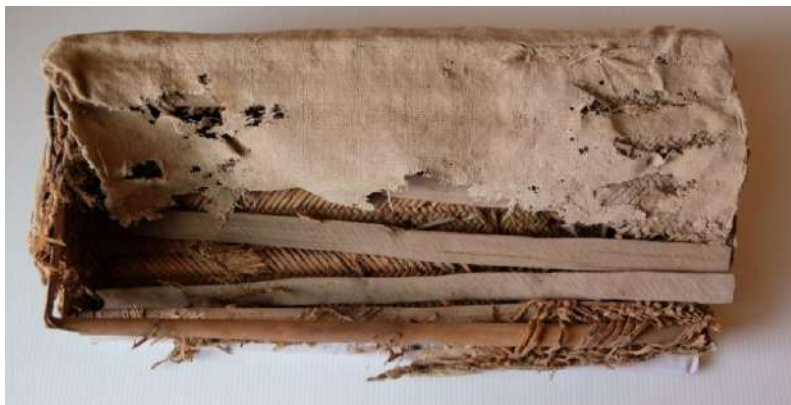
Costura 2: Zurcido con hilo de algodón beige para cubrir rotura del paño en tapa del costurero

Costuras en tapa de costurero (costuras 1 y 2)

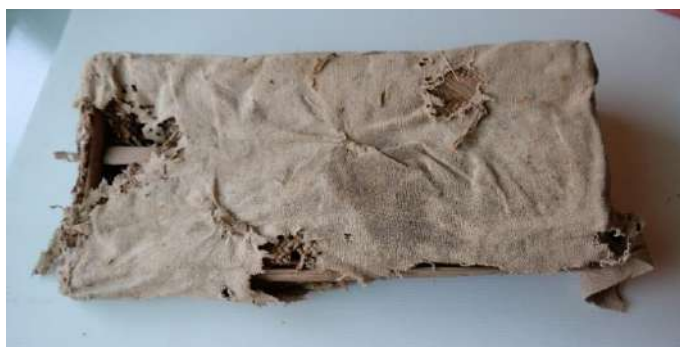
Costura 3: Zurcido con hilo de algodón beige para cubrir rotura del paño en base del costurero

Costura 4: Zurcido con hilo de algodón beige para cubrir rotura del paño en base del costurero

Costura 5: Restos de hilo de algodón beige para cubrir rotura del paño en base del costurero

Costuras en base de costurero (costuras 3, 4 y 5)

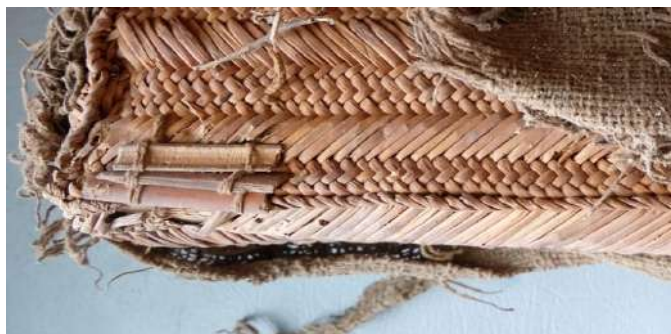
La base del costurero presenta una de sus esquinas resanadas. El deterioro de un segmento del tejido fue cubierto por tres pequeños trozos de caña que son sujetados mediante una costura de hilos de algodón en la parte externa de la base. El resane mide 4.5 cm de largo por 2 cm de ancho.

Detalle de resane en base de costurero

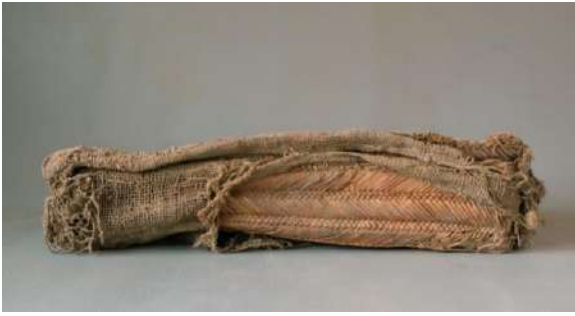
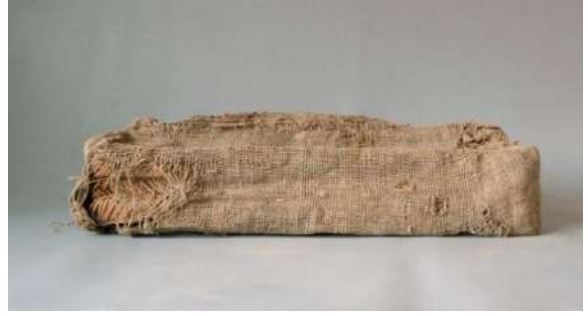
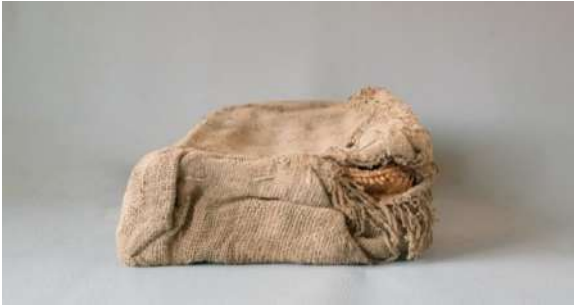
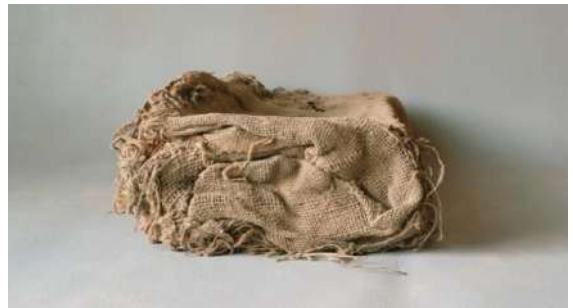
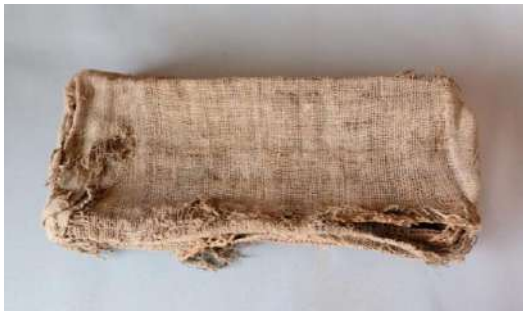
Presenta infestación de escarabajos. Es necesario un monitoreo constante de la pieza para evitar mayor deterioro.

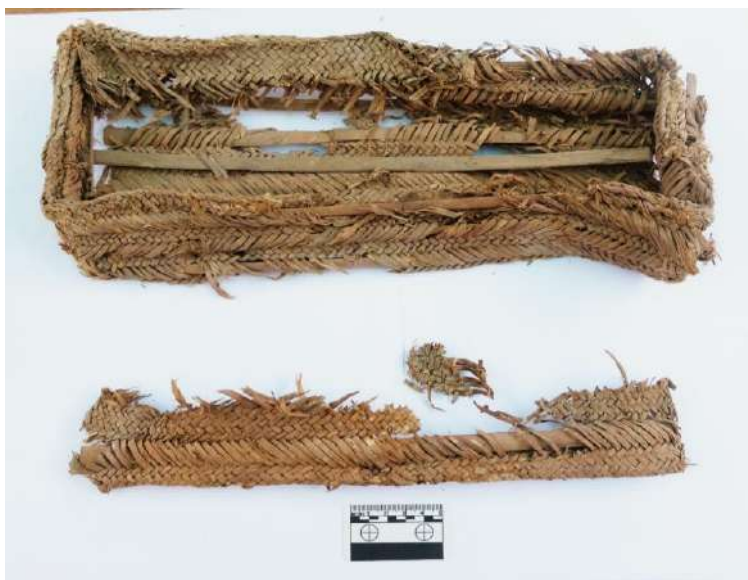
Cesto de forma rectangular con tapa. Se encuentra fragmentado, deformado y en avanzado estado de deterioro. El cuerpo está conformado por tres hileras superpuestas de cañas partidas y dobladas en forma de rectángulo. La estructura se elabora superponiendo una a una las hileras de caña que son cubiertas por dos láminas de junco, que se van alternando con el tejido trenzado del junco. La base y la tapa están formadas por 3 cañas partidas dispuestas horizontalmente y el tejido trenzado de dos láminas de junco. La estructura se forma alternando el trenzado de sarga de las láminas con un cruce de estas para cubrir las cañas. De la tapa solo se ha conservado un fragmento que corresponde a la abertura del cesto. En la tapa y el borde del cuerpo se conservan segmentos del orillo del tejido.

Costurero fragmentado

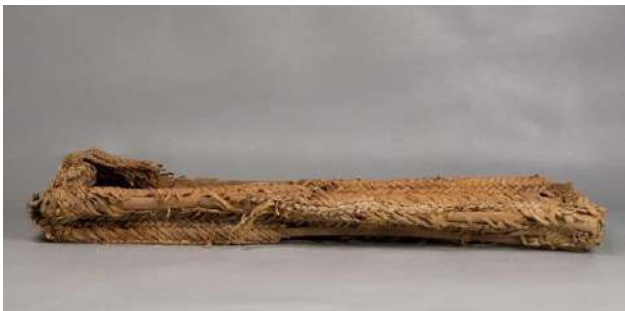
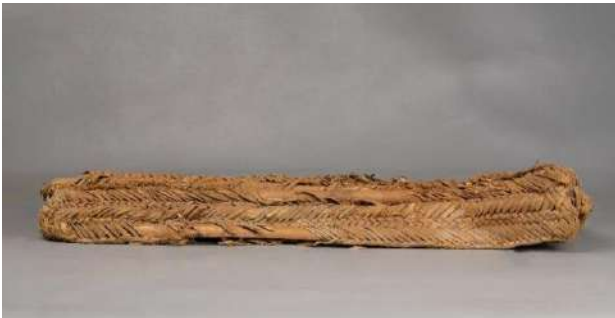
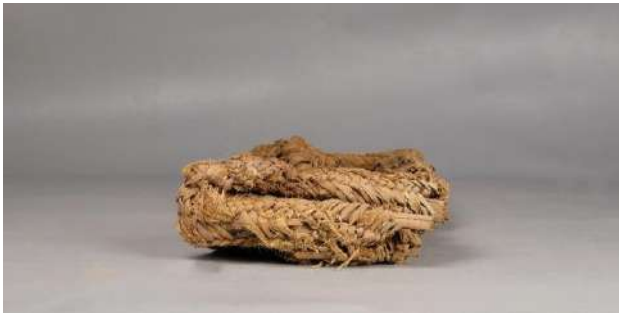
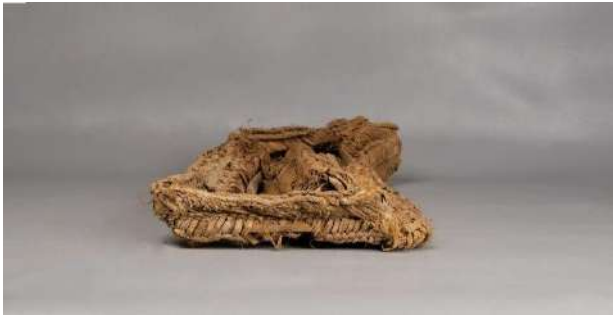
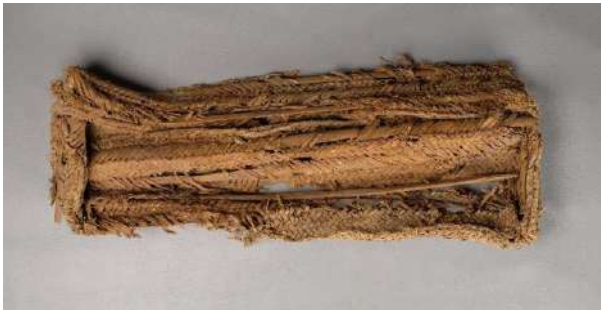
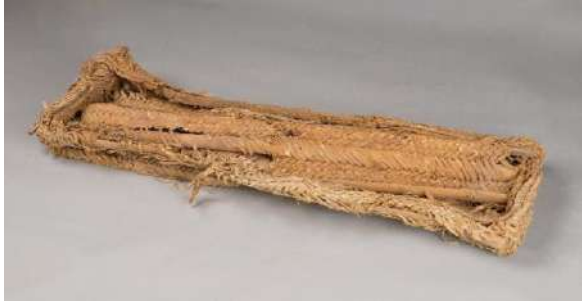
Se encuentra en muy mal estado de conservación.

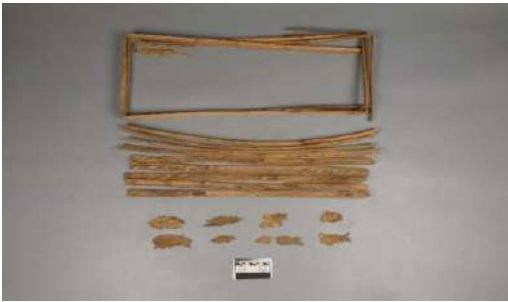
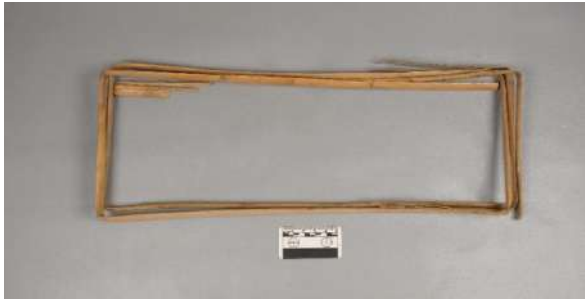
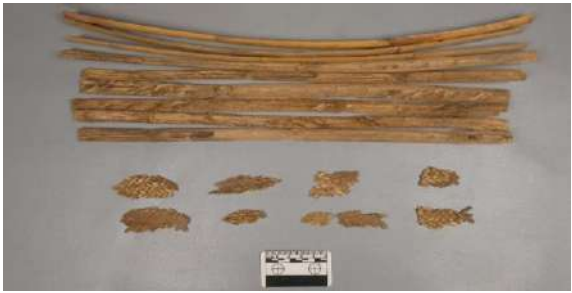
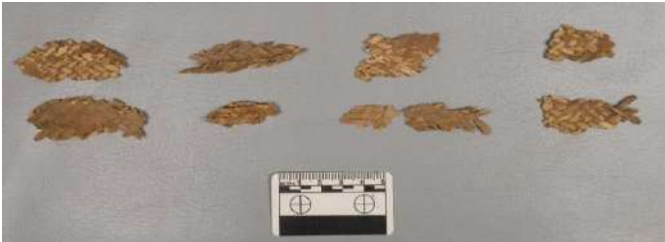
Los fragmentos de tejido de junco se encuentran en mal estado de conservación. Las fibras presentan fragilidad.

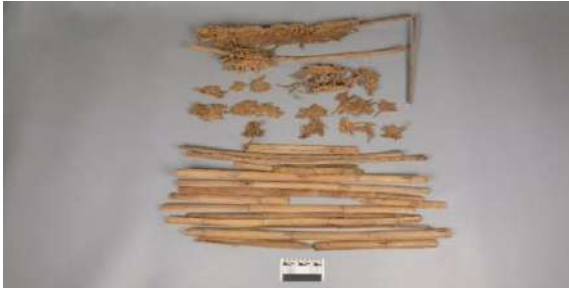
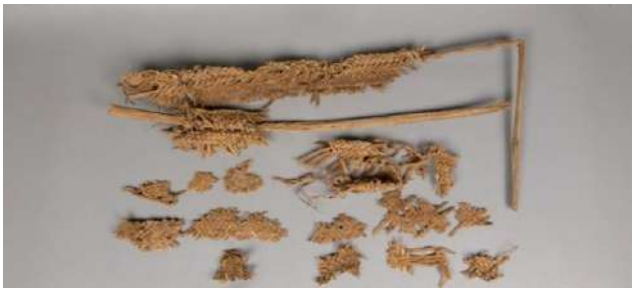
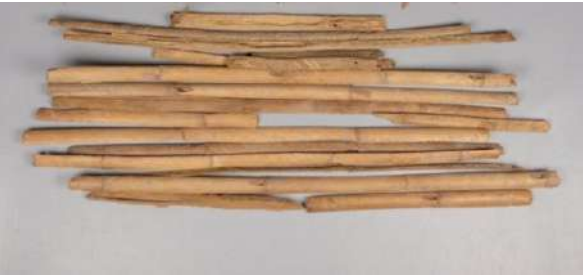
Los fragmentos de tejido de junco se encuentran en mal estado de conservación.

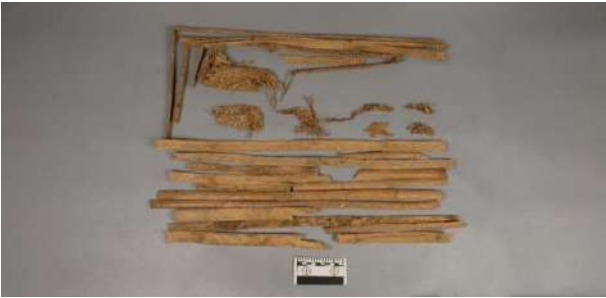
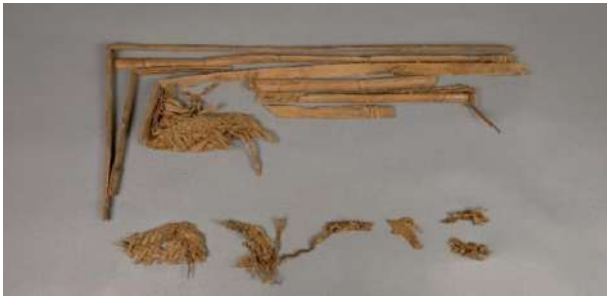
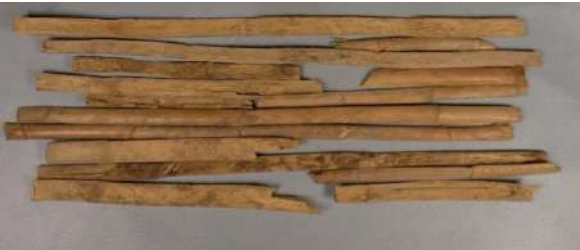
Los fragmentos de tejido de junco se encuentran en mal estado de conservación. Las fibras presentan fragilidad.

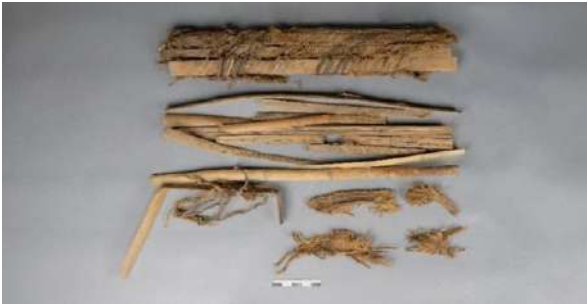
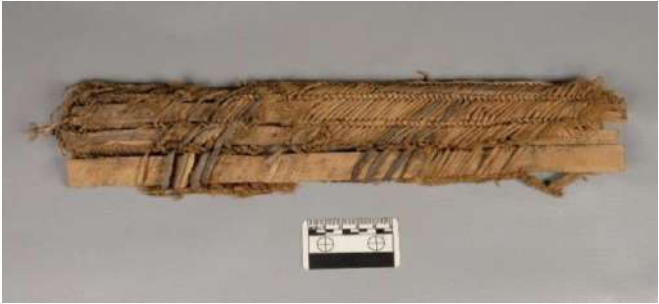
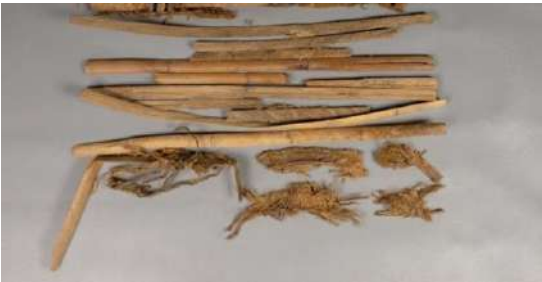
Los fragmentos de tejido de junco se encuentran en mal estado de conservación.

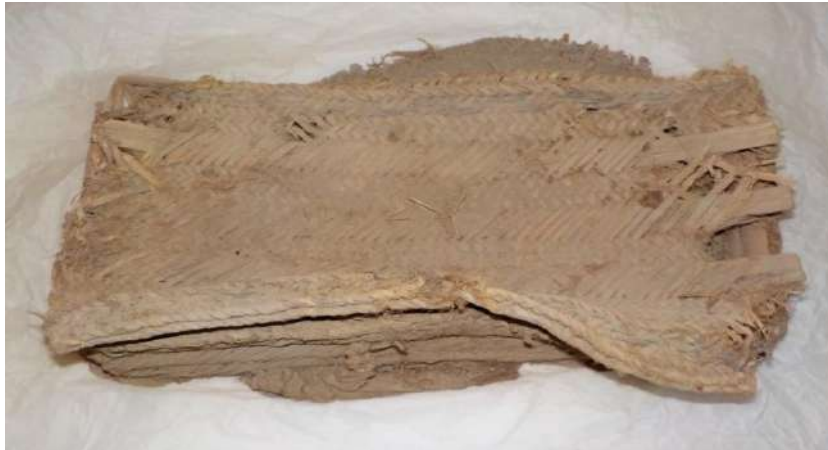
Costurero elaborado en cestería (caña brava y junco), de forma rectangular con tapa. Se encuentra incompleto, manteniendo su estructura con un porcentaje conservado del 85 %. Su estado de conservación es regular. Presenta faltantes en el cuerpo y tapa, así como desgaste. El cuerpo conserva su estructura en la parte frontal. La parte posterior y laterales han perdido parte del tejido de junco, dejando expuestos los tres niveles de caña. La base y tapa han perdido parte de sus bordes, mostrando deterioro de las fibras de junco. Producto de la pérdida de materiales el costurero está deformado. El costurero contenía en su interior instrumentos textiles entremezclados con tierra.

Se extrajo la tierra de su superficie mediante pinceles de cerda suave. En las zonas muy frágiles se optó por utilizar bombín ya que el roce de los pinceles provocaría deterioro estructural. Posteriormente, en las zonas menos accesibles se realizó una aspiración controlada con una protección de barrera (malla). La tierra del interior del costurero se removió cuidadosamente con instrumentos dentales. Cada objeto fue retirado cuidadosamente para ser posteriormente limpiado y registrado en la Ficha de Análisis Técnico.

Los instrumentos para textilería se ordenaron en soportes con base de cartón plástico. De acuerdo con la naturaleza de cada uno de los objetos, se embalaron fijados en espuma de polietileno o en contenedores de plástico.

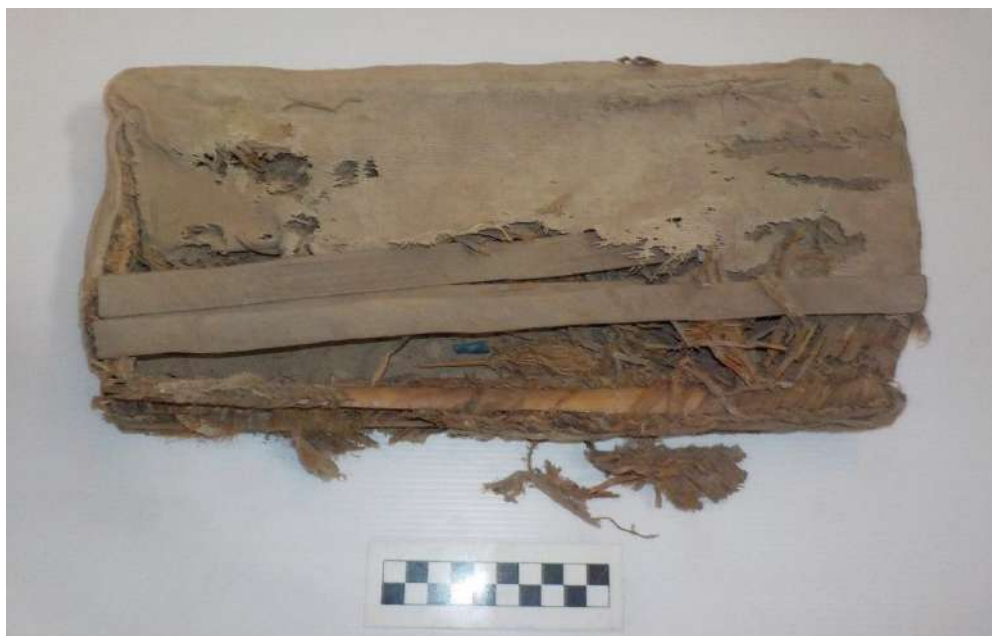
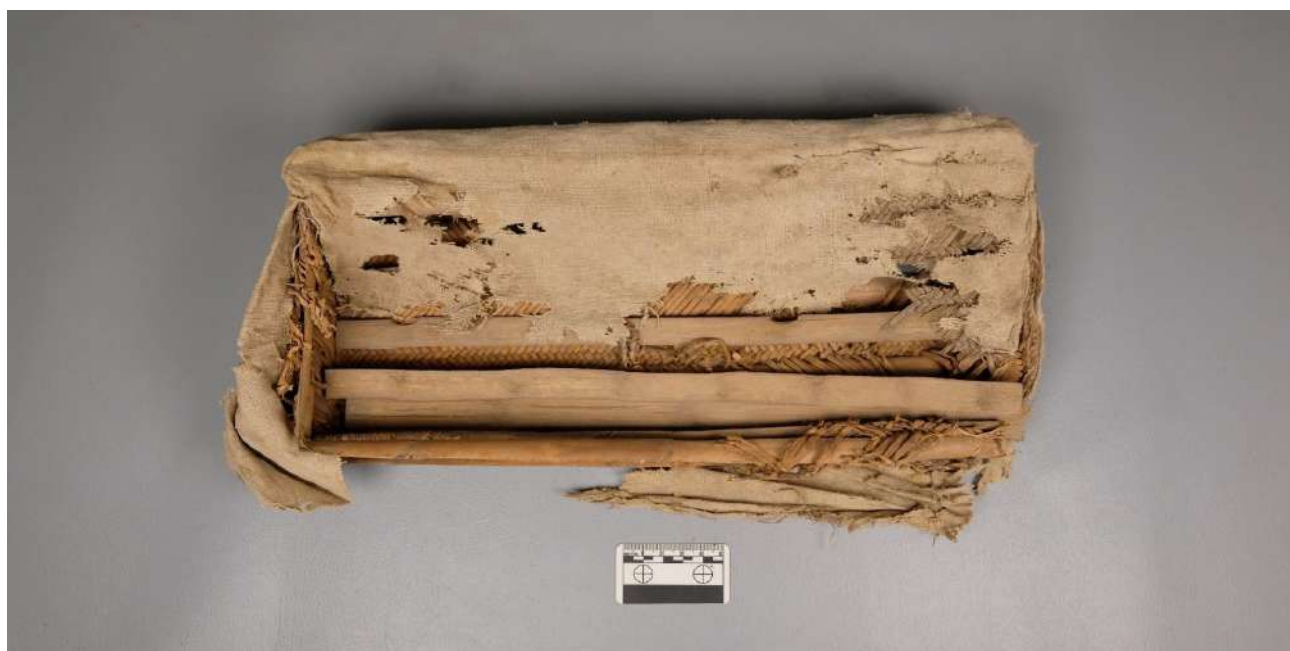
| Dañó | Descripción | Foto |
|---|---|---|
| Perforaciones | El textil de algodón presenta pequeños agujeros de 3 a 5 mm de diámetro, producidos por insectos; y roturas grandes de 10 a 25 mm producidas por cortes. | |

Se extrajo la tierra de superficie del textil y cesto mediante pinceles de cerda suave; en las zonas muy frágiles se optó por utilizar bombín ya que el roce de los pinceles provocaría deterioro estructural. Posteriormente en las zonas menos accesibles se realizó una aspiración controlada con una protección de barrera de malla. La tierra del interior del costurero se removió cuidadosamente con instrumentos dentales. Cada objeto fue retirado cuidadosamente para ser posteriormente limpiado y registrado en la Ficha de Análisis Técnico.

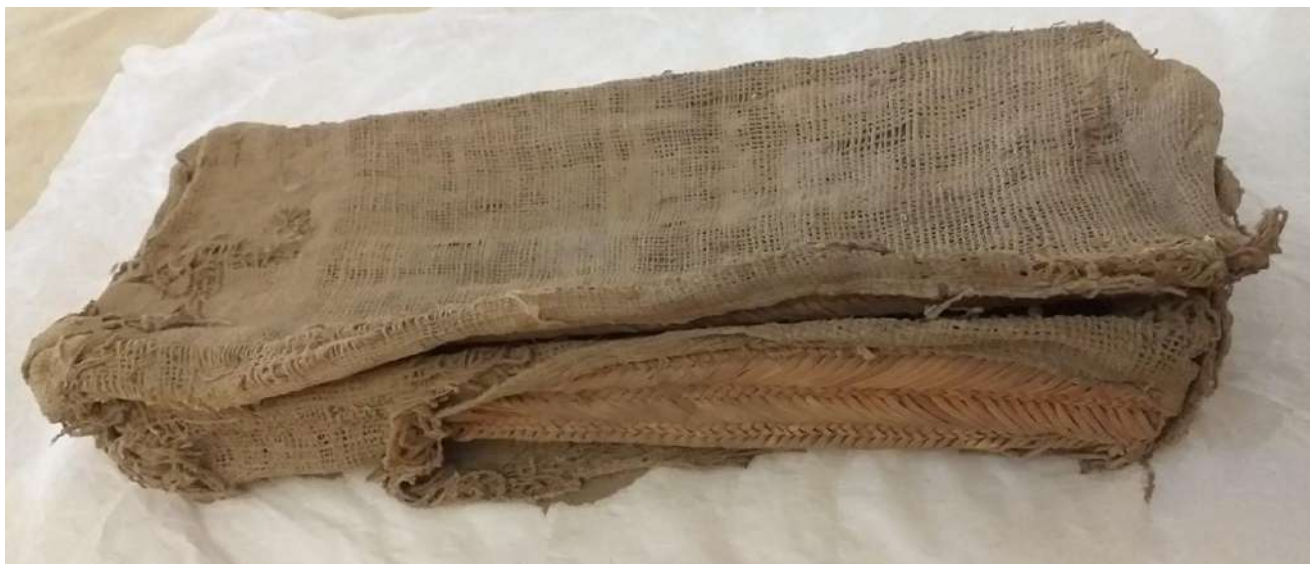
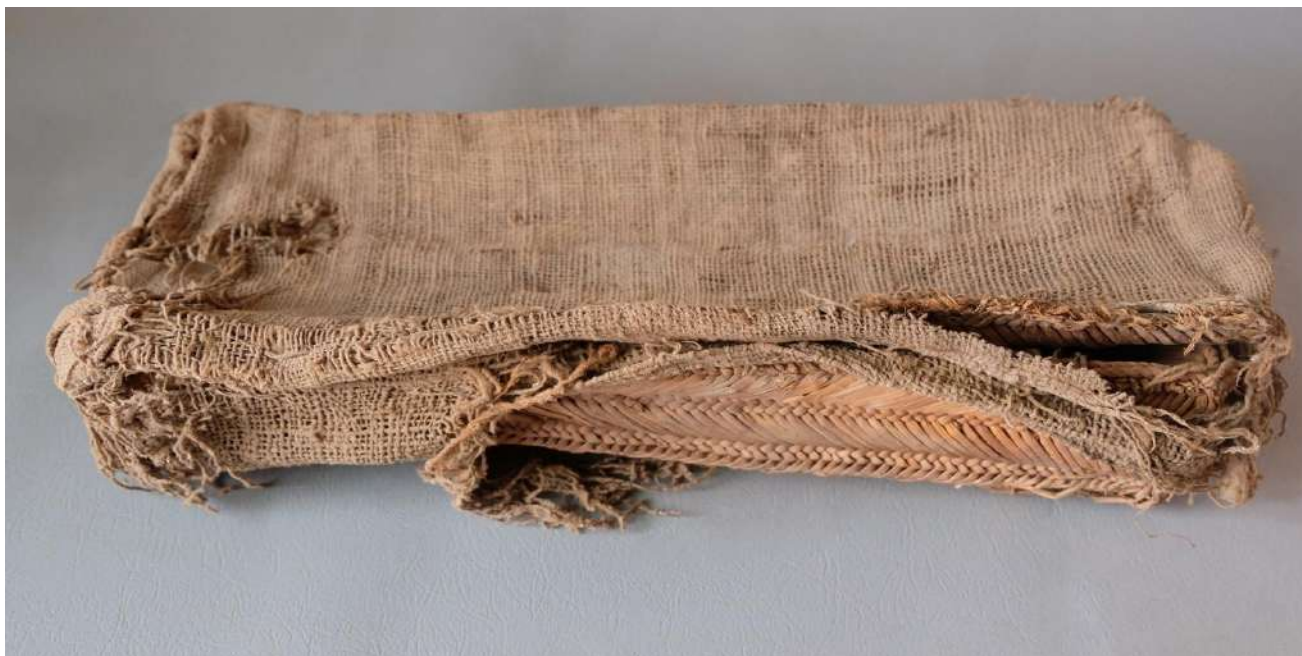
Costurero elaborado en cestería (caña brava y junco), de forma rectangular con tapa, forrado con un paño de algodón de color beige. Está completo, mantiene su estructura con un porcentaje conservado del 95%. Su estado de conservación es regular, si bien presenta una adecuada estabilidad, presenta algunos daños estructurales y biológicos, que si no son controlados podrían provocar su desintegración. El costurero contiene en su interior instrumentos textiles entremezclados con tierra.

Cambio de embalaje: Se elaboró una caja de cartón plástico a medida para el costurero y otra para los instrumentos textiles recuperados. El costurero se envolvió en tela notex y tiene un soporte de cartón plástico forrado con espuma de polietileno (superlon). Los instrumentos para textilería se ordenaron en soportes con base de cartón plástico. De acuerdo a la naturaleza de cada uno de los objetos, se embalaron fijados en espuma de polietileno o en contenedores de plástico.

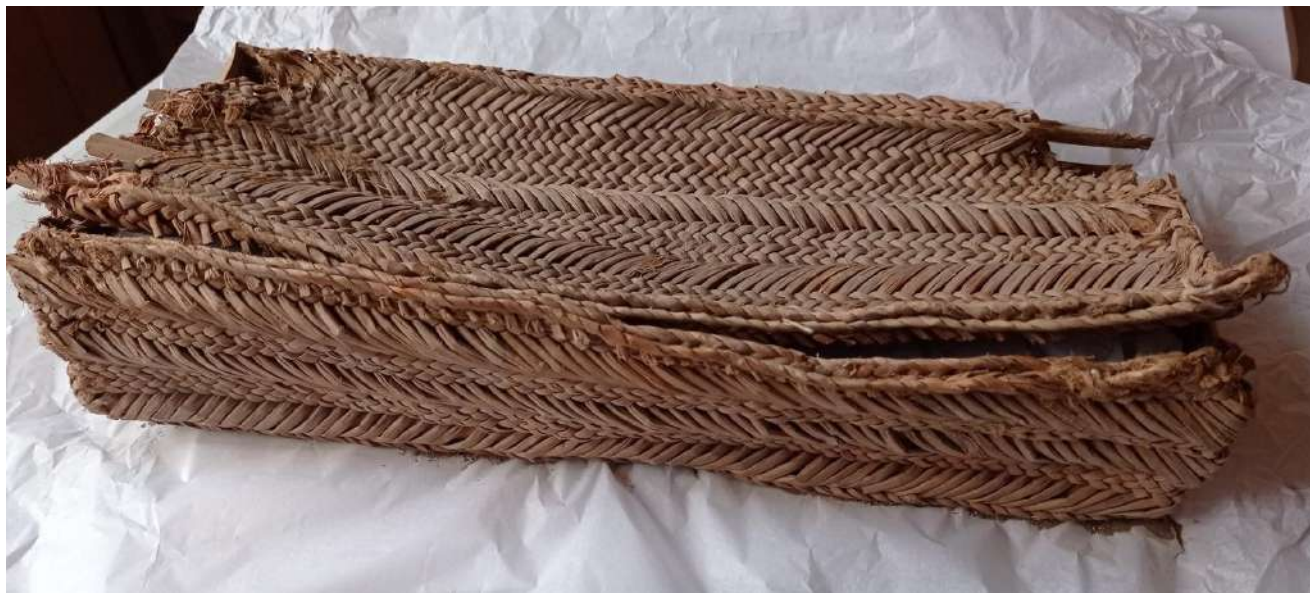
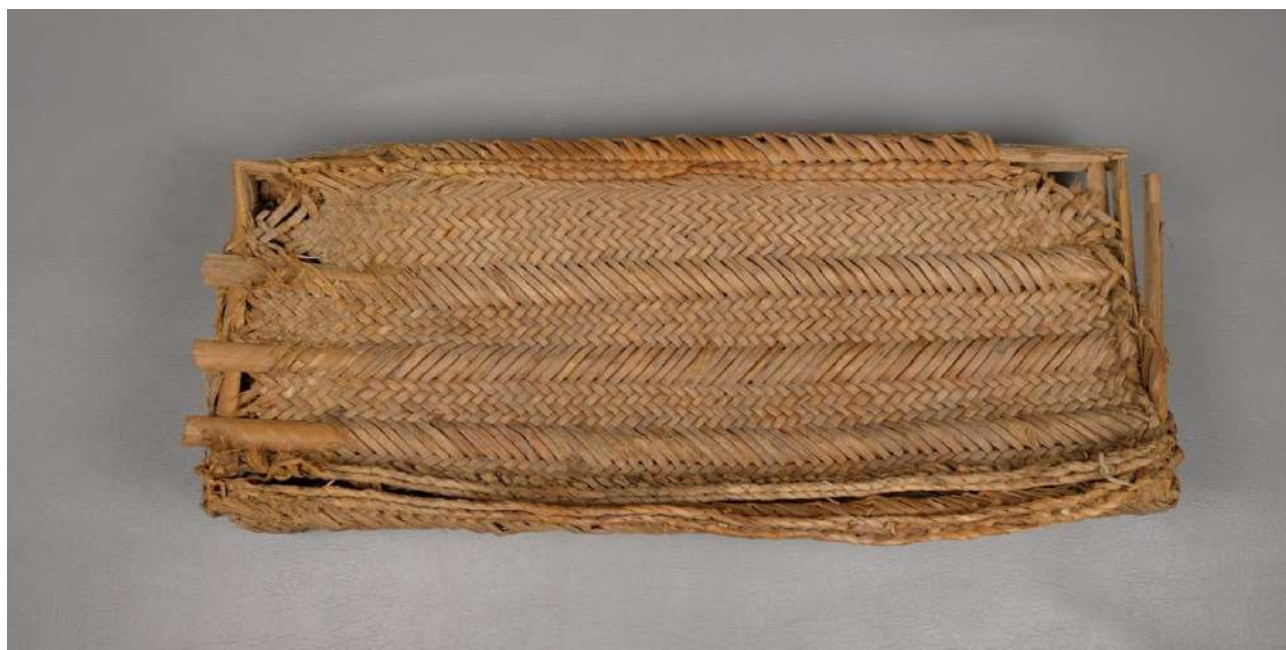
Costurero elaborado en cestería (caña brava y junco), de forma rectangular con tapa. Mantiene su estructura con un porcentaje conservado del 92 %. Su estado de conservación es bueno, si bien presenta una adecuada estabilidad, presenta algunos daños estructurales (faltantes y deformación). El costurero contiene en su interior instrumentos textiles entremezclados con tierra.

Cambio de embalaje: Se elaboró una caja de cartón plástico a medida para el costurero y otra para los instrumentos textiles recuperados. El costurero se envolvió en tela notex y se colocó sobre un soporte de cartón plástico forrado con espuma de polietileno (superlon). Los instrumentos para textilería se ordenaron en soportes con base de cartón plástico y fueron fijados en espuma de polietileno.

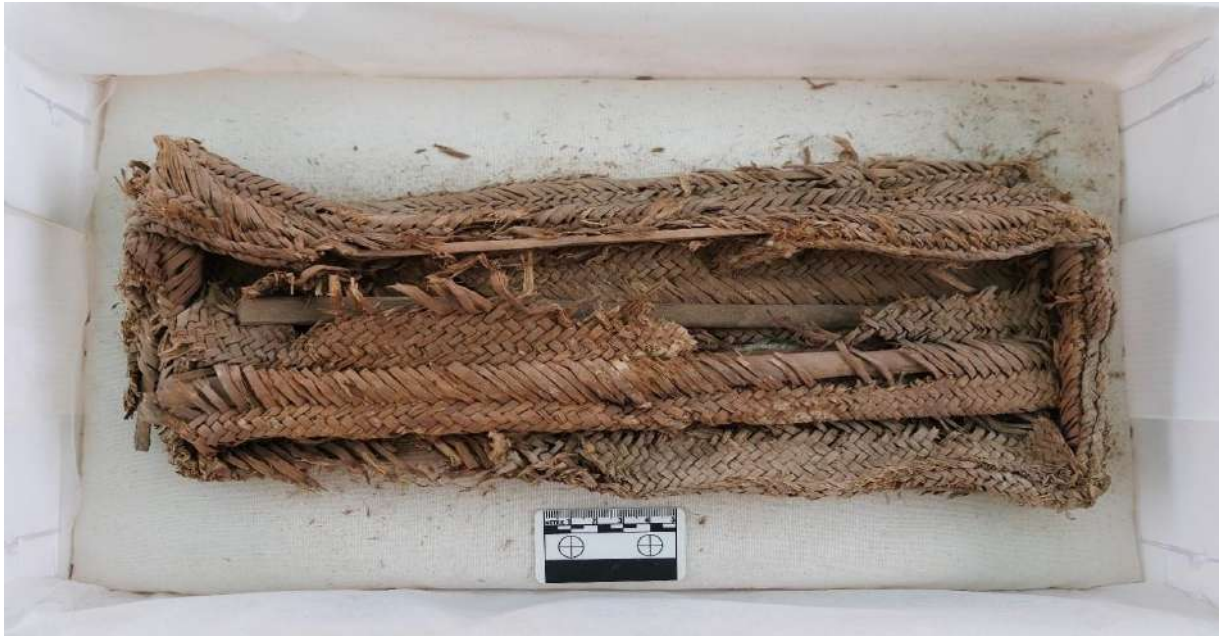
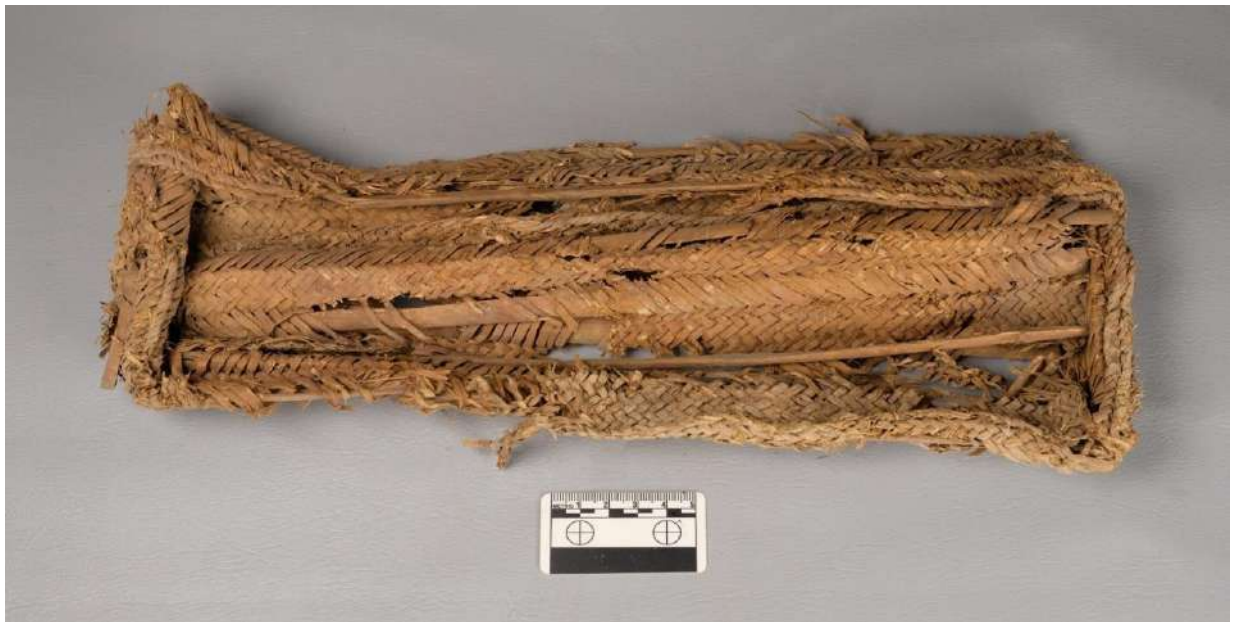
| Daño | Descripción | Foto |
|---|---|---|
| Desgaste | Presenta zonas deterioradas en el cuerpo y tapa. Se observa que las fibras de junco han perdido su unidad y se encuentran abiertas. | |

Cambio de embalaje: Se elaboró una caja de cartón plástico a medida para el costurero, donde se lo colocó envuelto en tela notex sobre un soporte de cartón plástico forrado con espuma de polietileno (superlon).

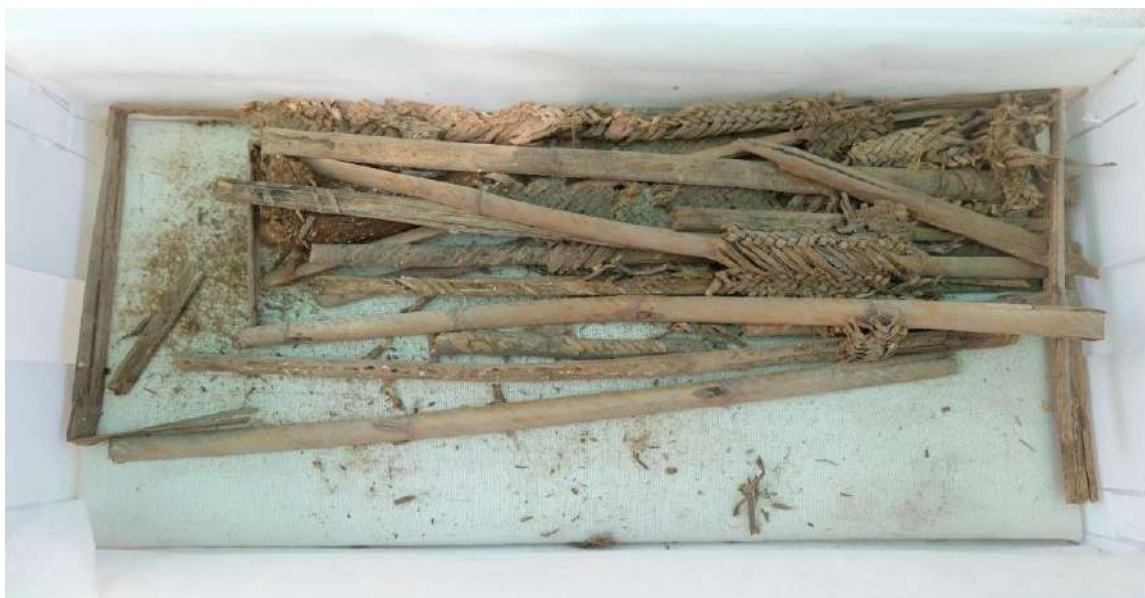
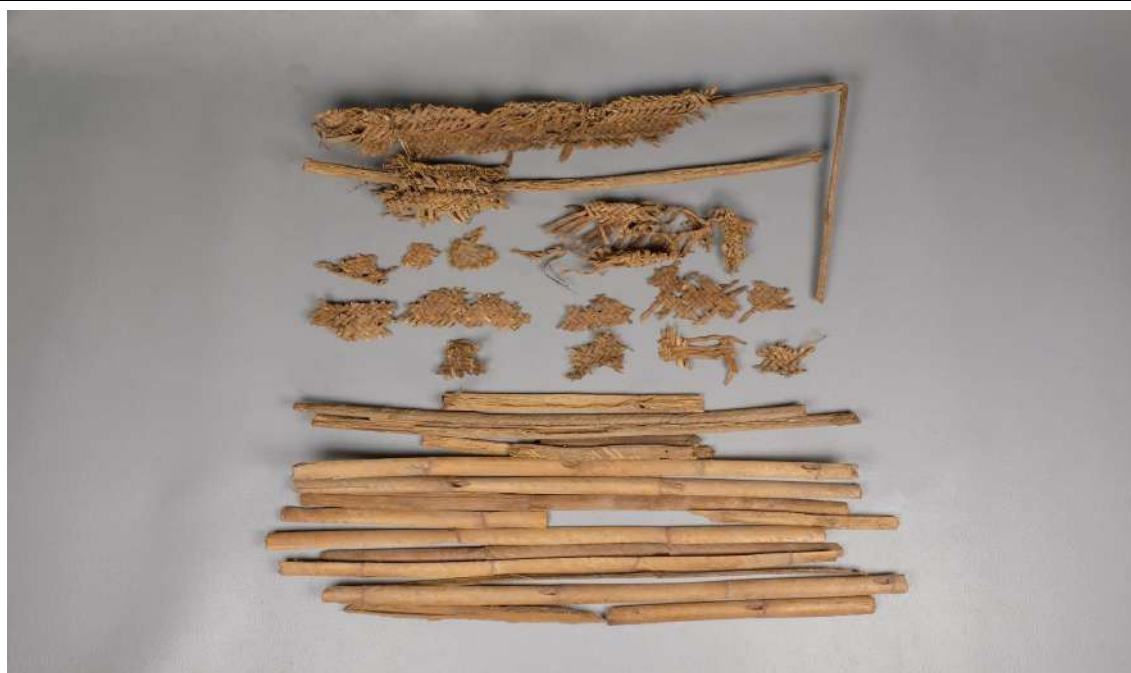
| Daño | Descripción | Foto |
|---|---|---|
| Desgaste | El deterioro de las fibras es fuerte, han perdido su unidad y se deshacen al tacto. | |

Cambio de embalaje: Se elaboró una caja de cartón plástico a medida, donde se colocaron dos soportes de cartón plástico forrados con espuma de polietileno (superlon). En el primero se colocaron las cañas sueltas, y en el segundo las cañas unidas con tejido, así como los fragmentos de tejido de junco. Estos últimos debidamente separados para evitar golpes y roces.

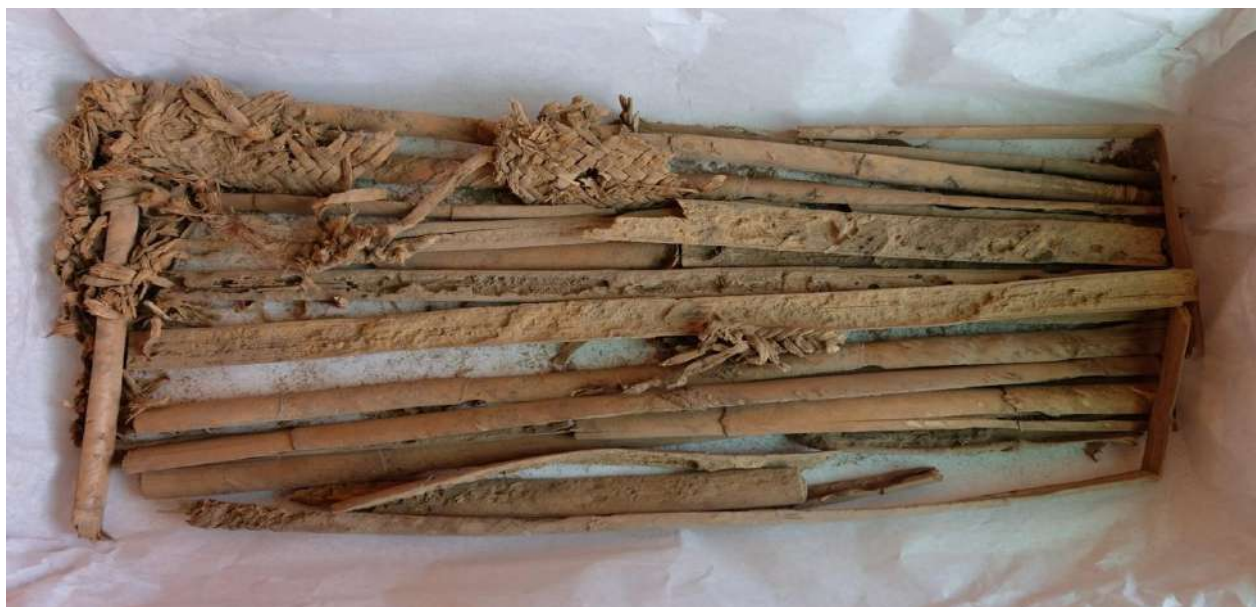
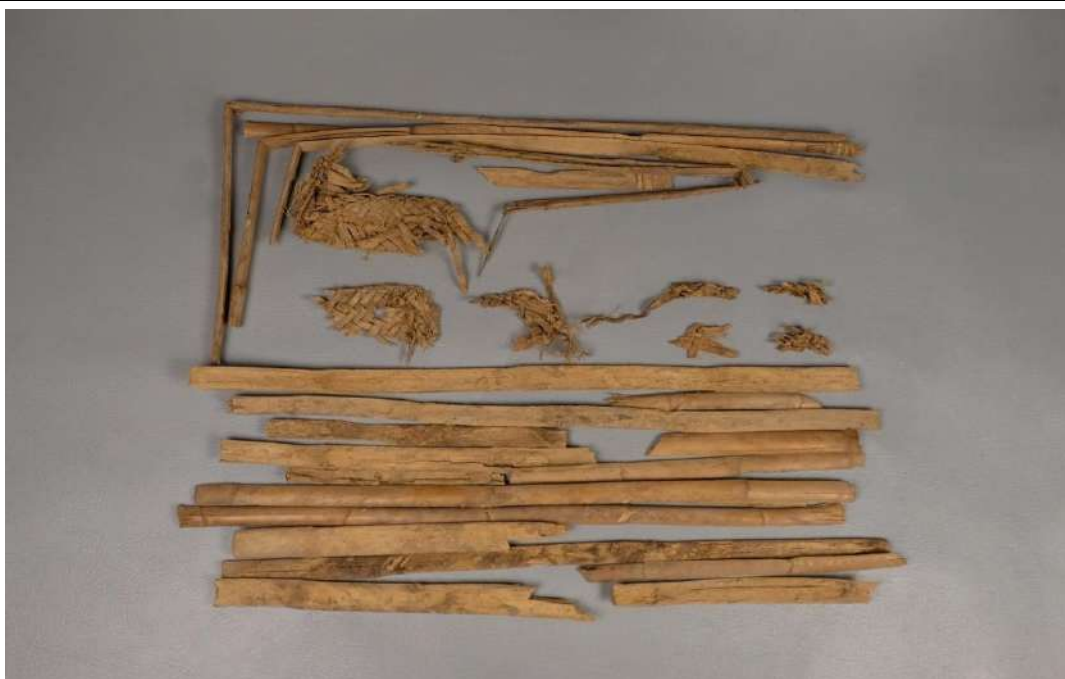
| Daño | Descripción | Foto |
|---|---|---|
| Desgaste | El deterioro de las fibras de junco es fuerte, han perdido su unidad y se desintegran al tacto. | |

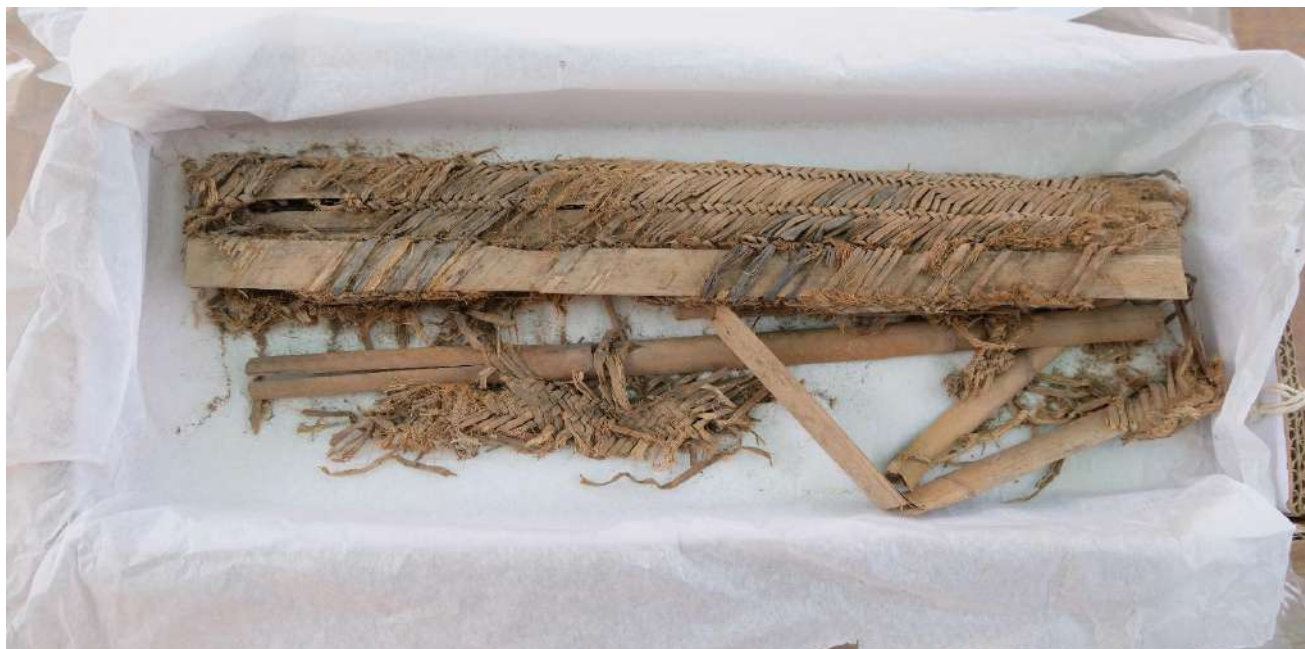
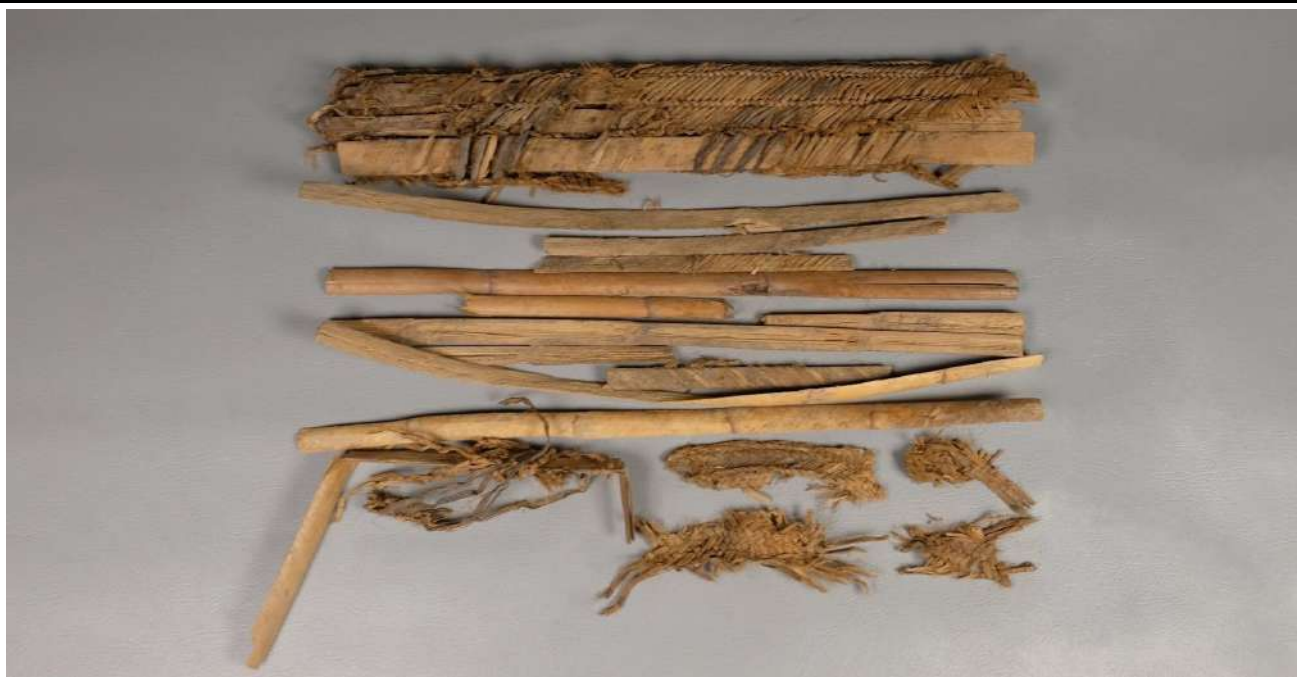
| Daño | Descripción | Foto |
|---|---|---|
| Desgaste | El deterioro de las fibras de junco es fuerte, particularmente en los fragmentos pequeños. Las fibras del segmento del cuerpo también están perdiendo su unidad, disgregándose. | |

Cambio de embalaje: Se elaboró una caja de cartón plástico a medida, donde se colocaron dos soportes de cartón plástico forrados con espuma de polietileno (superlon). En el primero se colocaron las cañas sueltas, y en el segundo el fragmento del cuerpo, así como los fragmentos de tejido de junco. Estos últimos debidamente separados para evitar golpes y roces.

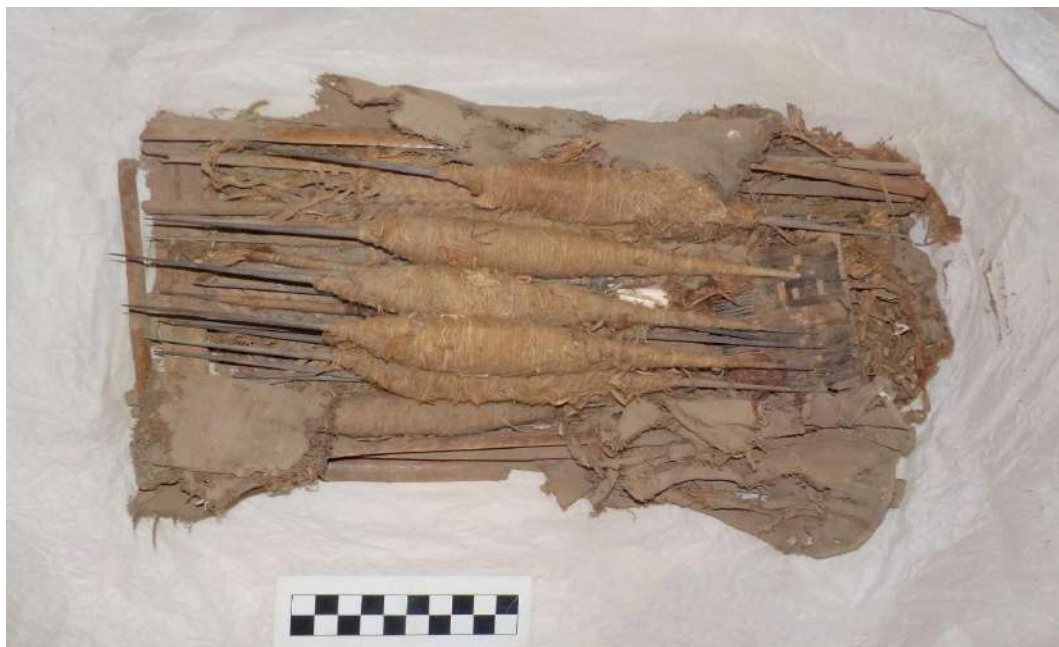
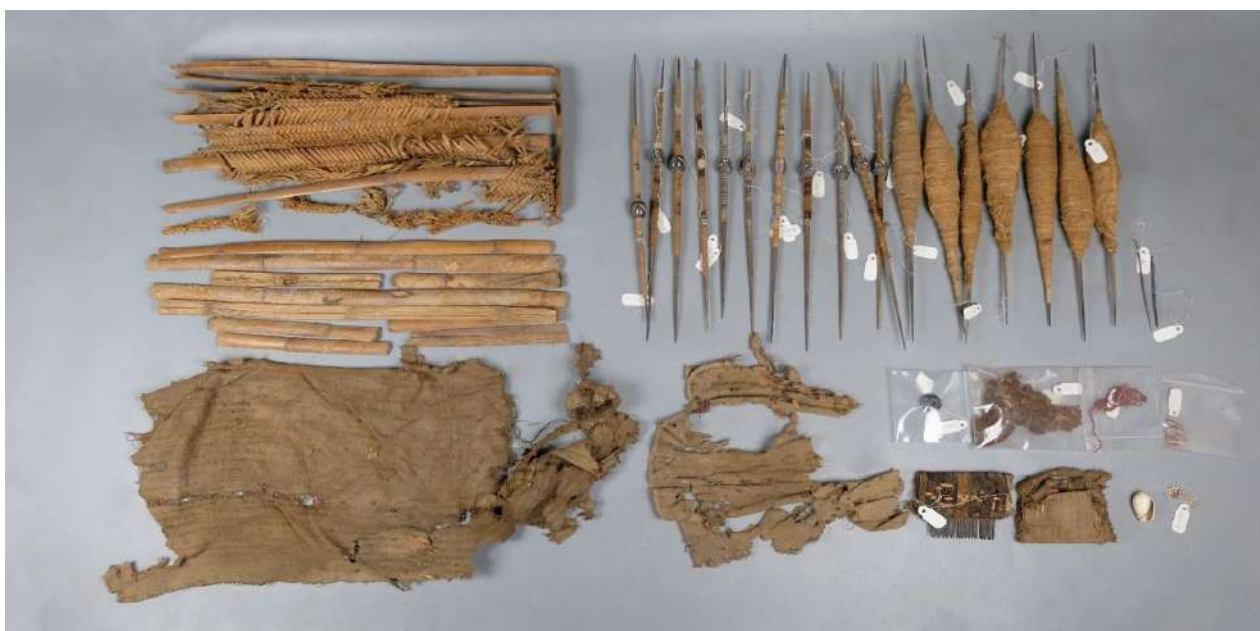
Los fragmentos de caña se encuentran cortados por la mitad en sentido longitudinal y tienen la superficie natural del tallo pulida. La corteza de los tallos presenta deterioro. Un fragmento de caña esta doblado por lo que correspondería a la estructura del cuerpo.

Los fragmentos de tejido de junco son pequeños y tienen un alto grado de deterioro.

| Daño | Descripción | Foto |
|---|---|---|
| Desgaste | El deterioro de las fibras de junco es fuerte, particularmente en los fragmentos pequeños. Las fibras de la base también están perdiendo unidad, disgregándose. | |

Se extrajo la tierra mediante pinceles de cerda suave; en las zonas muy frágiles se optó por utilizar bombín ya que el roce de los pinceles provocaría deterioro estructural. La tierra entre los husos y demás objetos para textilera se removió cuidadosamente con espátulas y pinzas. Cada objeto fue retirado cuidadosamente para ser posteriormente limpiado y registrado en la Ficha de Análisis Técnico.

Cambio de embalaje: Se elaboró una caja de cartón plástico a medida para los fragmentos del cesto y otra para los instrumentos textiles recuperados. La caja para los fragmentos del cesto tiene dos soportes de cartón plástico forrados con espuma de polietileno (superlon). En el primero se colocaron las cañas sueltas, y en el segundo el fragmento de la base, así como los fragmentos de tejido de junco. Estos últimos debidamente separados para evitar golpes y roces. Los instrumentos para textilera se ordenaron en soportes con base de cartón plástico y fueron fijados en espuma de polietileno. Los objetos mas pequeños se embalaron en contenedores de plástico y se ordenaron sobre el soporte.
